# COMMUNE DE JULLOUVILLE – ASA JULLOUVILLE CENTRE

## ÉTUDE DE RENFORCEMENT DU FRONT DE MER DE JULLOUVILLE

N° : 23F-044-RA-1  
Révision n° : A  
Date : 01/08/202323

// Phase 1 : Diagnostic

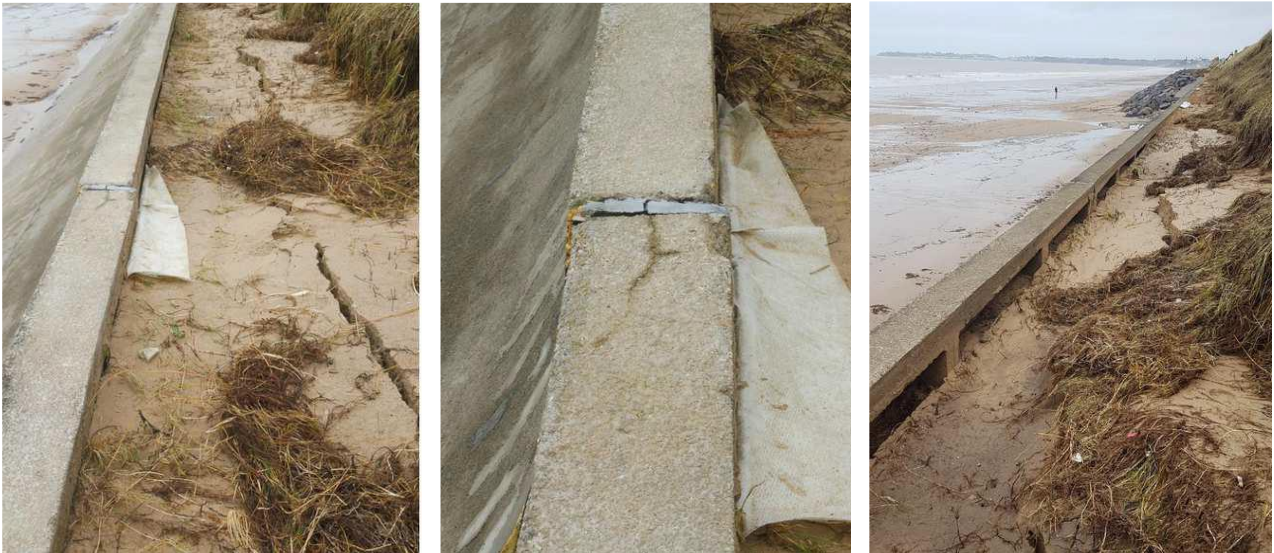
Le mercredi après-midi, l'un des panneaux béton de l'ouvrage semble commencer à basculer vers l'avant. Le sable à l'arrière est fissuré. Un décalage entre ce panneau et les panneaux adjacents est constaté. Dans le rapport [8], une surcharge liée à des poches d'eau derrière l'ouvrage est envisagée.

**Figure 2-6 : Etat de l'ouvrage après les premiers assauts de la tempête à marée haute [8]**

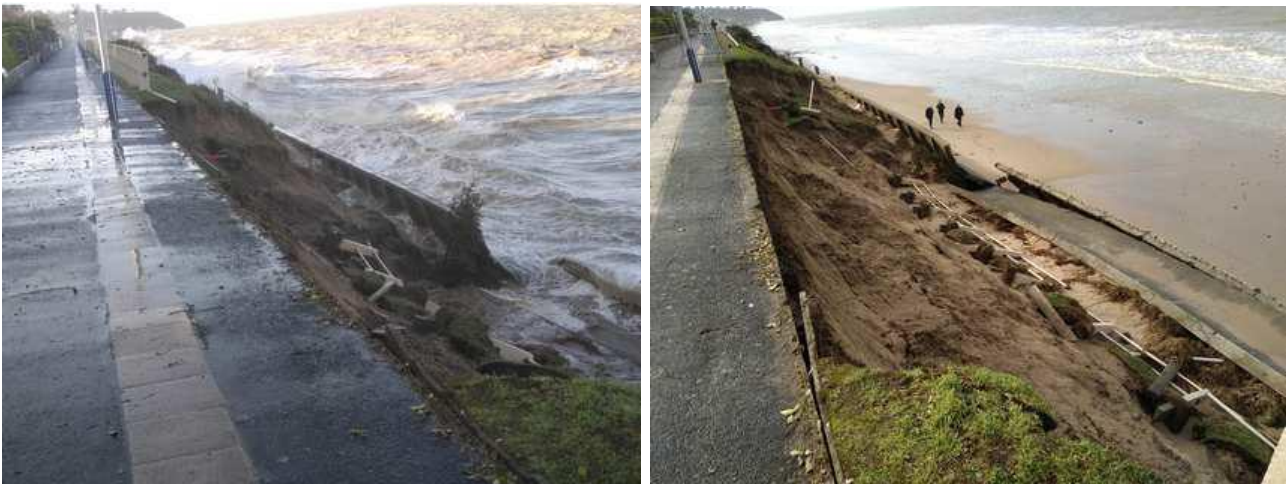
Le jeudi 12 mars 2020 au matin, le panneau en béton fragilisé la veille s'effondre avec une partie du talus et du garde-corps de la promenade en crête.

**Figure 2-7 : Création d'une brèche dans le perré constatée le jeudi au matin [8]**

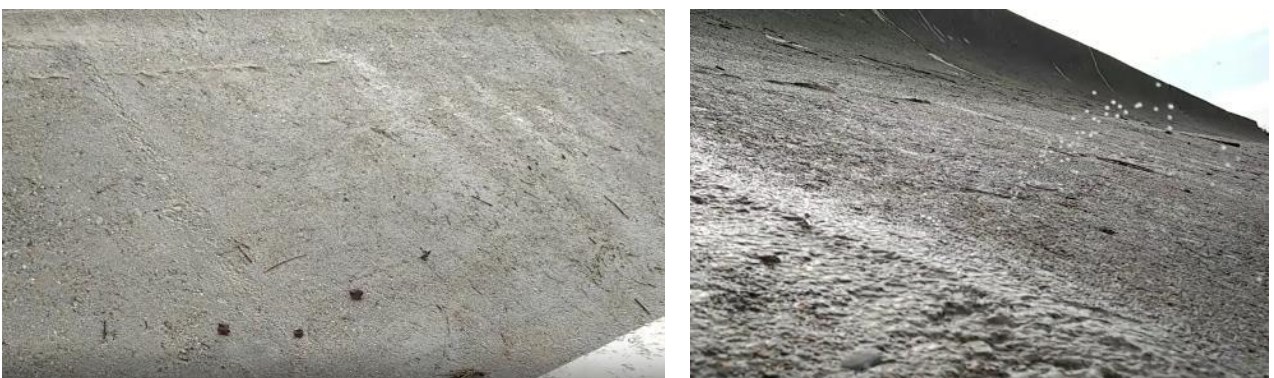
Des suintements et fuites sont relevés au travers de l'ouvrage béton. Ces éléments confirment que les solutions de confortement doivent proposer une gestion réfléchie du ressuyage de l'eau de mer.

**Figure 2-8 : Suintements et fuites d'eau au travers de l'ouvrage [8]**

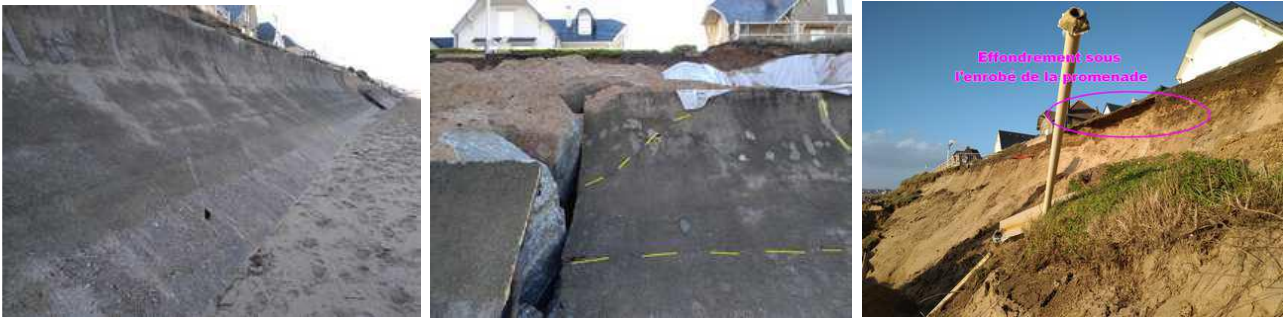
L'état de l'ouvrage à la suite de cette sévère dégradation est préoccupant. Le secteur Nord est plus endommagé que le secteur Sud. Au Nord de l'effondrement, une perforation du panneau béton est relevée. Les panneaux adjacents au panneau effondré sont fragilisés et fissurés. La promenade est en très mauvais état et menace de s'effondrer au niveau de la brèche.

Figure 2-9 : Etat de l'ouvrage après la tempête [8]

Les observations faites (fissurations dans le sable derrière l'ouvrage, résurgences et suintements au travers de l'ouvrage) témoignent d'un problème de gestion des eaux provenant principalement du ressuyage des vagues.

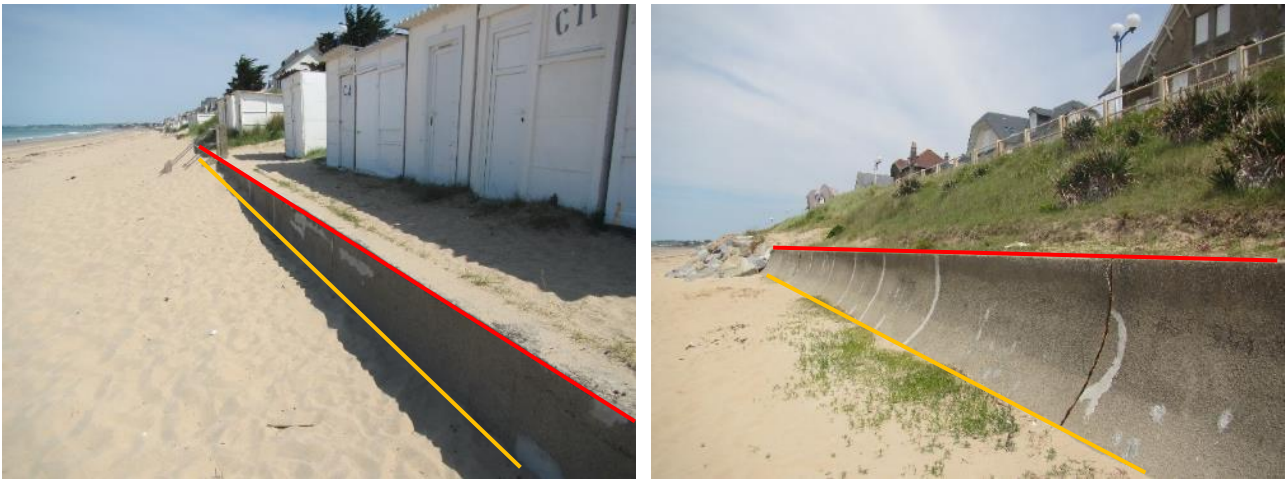
Au sud de Jullouville les tendances d'évolution indiquent une faible accretion en haut de plage. La visite de démarrage du 23 mai 2023 a permis de confirmer cette hypothèse. Lors de la visite le niveau de sable observé en pied de digue est bien plus haut au Sud qu'au Nord.

Figure 3-17 : Observations des niveaux de sable au Sud (à gauche) et au Nord (à droite)

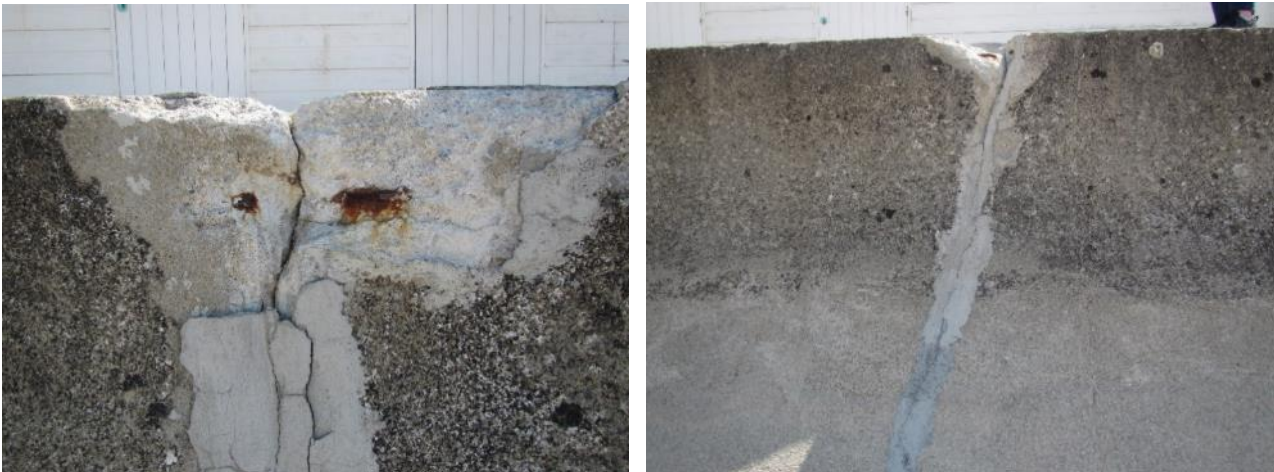
Le parement béton est dans un état apparent correct mais présente des dégradations localisées liées à sa durée de vie. Des mesures ont été prises pour entretenir les joints, traiter les traces de corrosion, couvrir les parties en acier exposées et réparer les fissures. Cependant, des traces de corrosion, des épaufrures et des fissures sont visibles sur le parement côté mer.

Plus d'une trentaine d'épaufrures et de fissures ont été observées sur l'ouvrage. Les épaufrures concernent pour la majorité des zones déjà réparées.

**Figure 4-1 : Fissures, déstructurations, aciers apparents et traces de corrosion (Source : ISL)**

Le ferrailage de l'ouvrage semble insuffisant à certains endroits, voire absent. Par ailleurs, le vieillissement du béton et l'avancée du front de carbonatation dans celui-ci ne permet plus de protéger les aciers de la corrosion. La corrosion des aciers de ferrailage provoque un gonflement faisant éclater le béton et entraînant l'apparition de désordres.

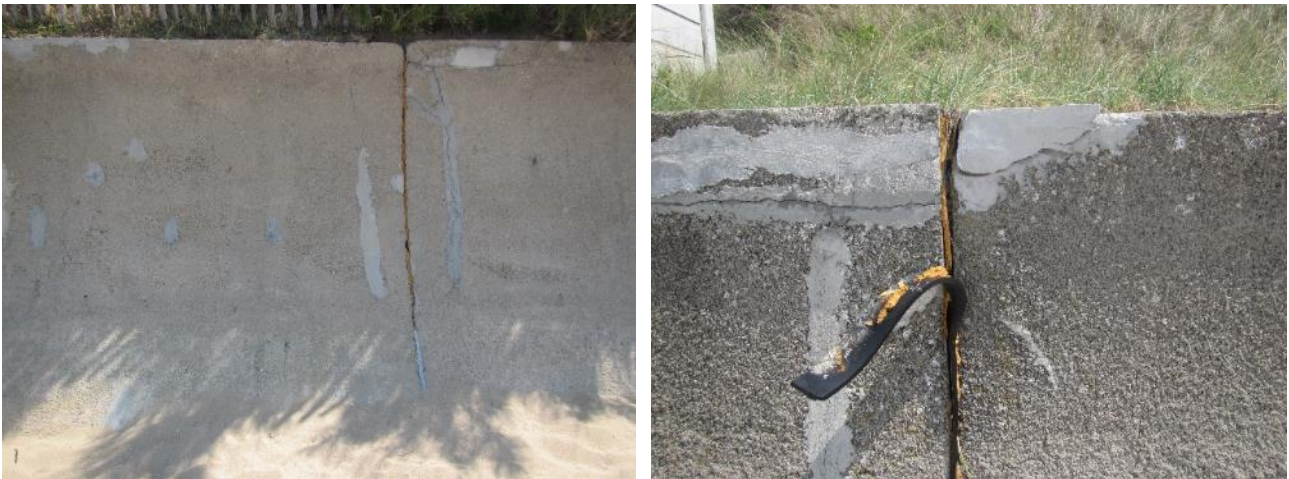
Les joints entre les panneaux sont les principales zones de fragilité. La majorité des fissures et déstructurations se situent à proximité. Les joints ont été emplis d'une bande caoutchouc et de mousse expansive. Aujourd'hui, le caoutchouc est par endroit arraché voire absent.

**Figure 4-2 : Joints, zones de fragilité dans le perré (Source : ISL)**

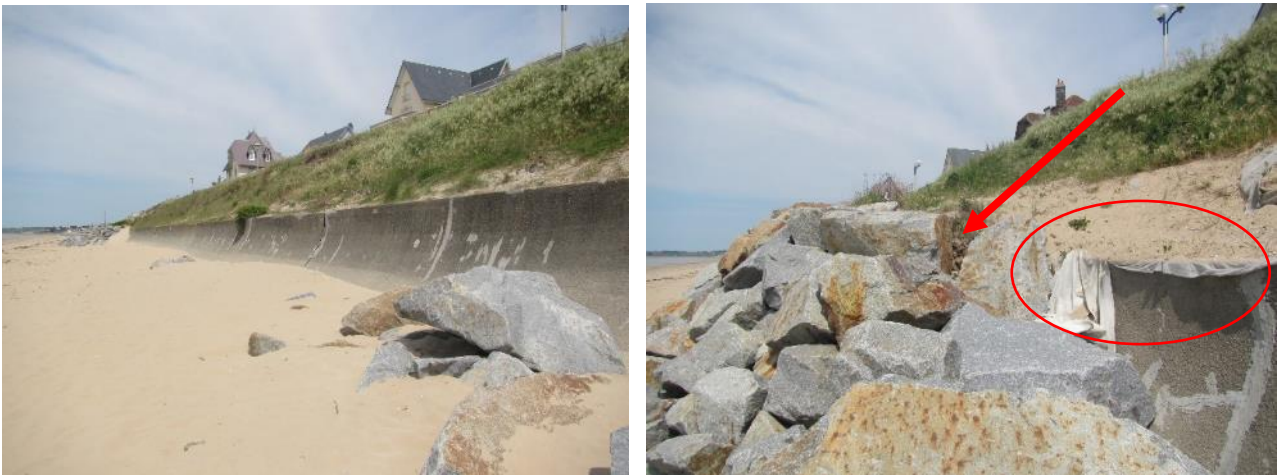
**Figure 4-3 : Désordres au niveau des travaux d'urgence de 2020**

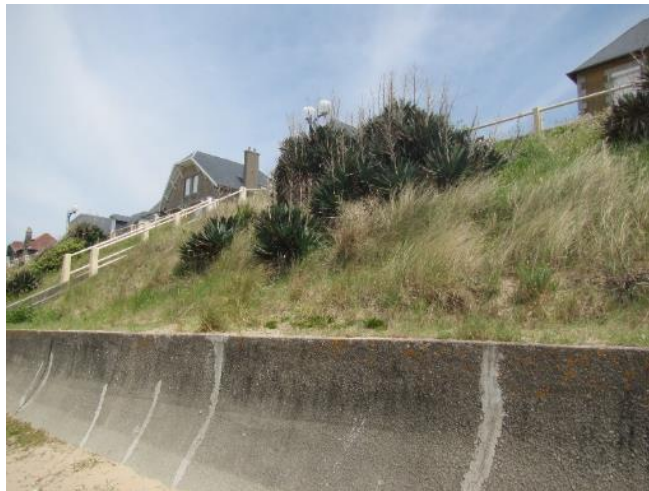
**Figure 4-4 : Végétation sur la partie Nord de la digue (Source : ISL)**

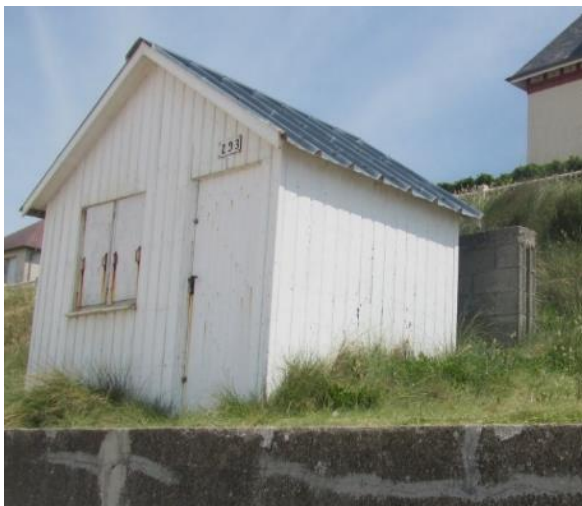
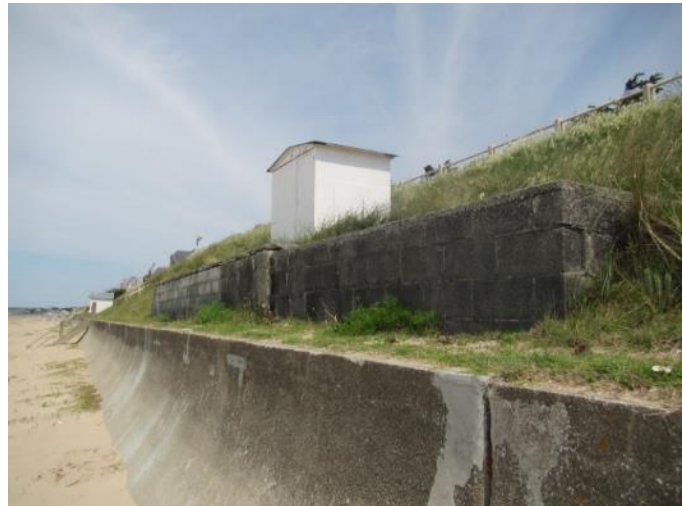
**Figure 4-5 : Aménagements anthropiques sur le talus (Source : ISL)**

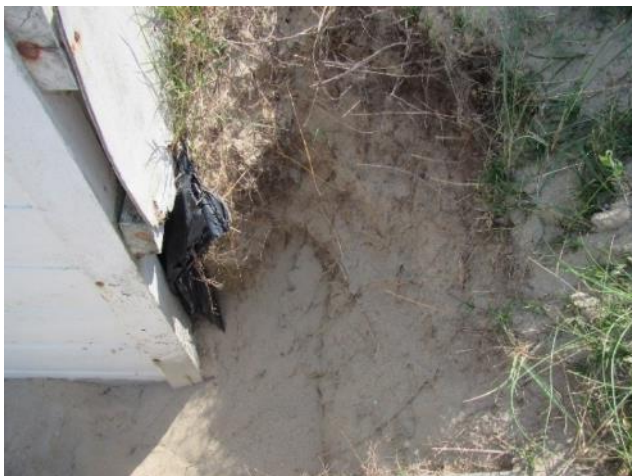
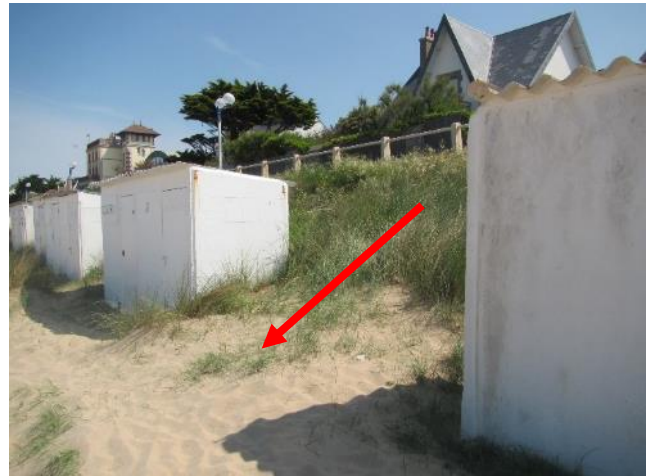
**Figure 4-6 : Illustrations des désordres aux abords des cabines (Source : ISL)**

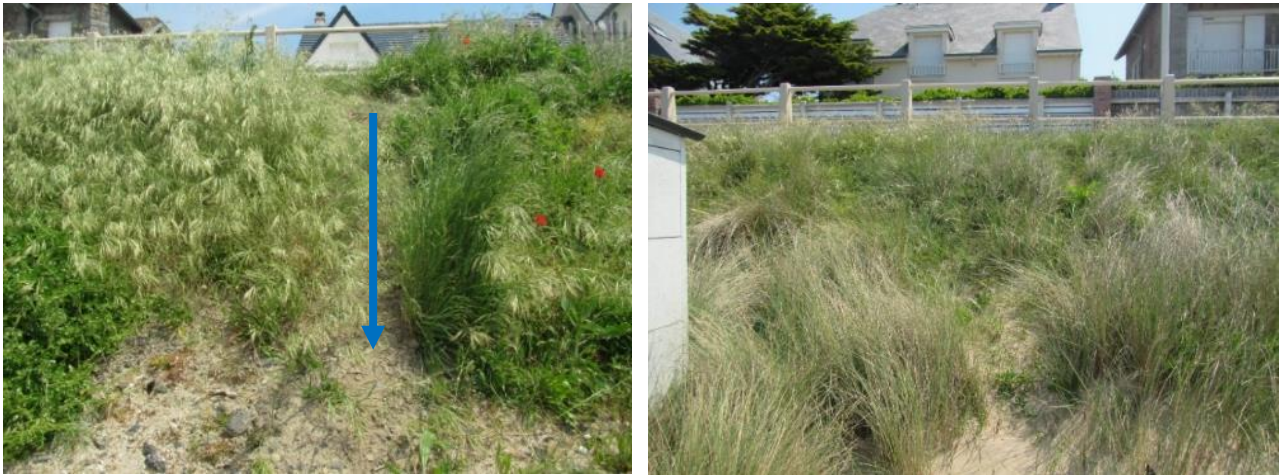
**Figure 4-7 : Traces d'écoulement à gauche et traces de passages anthropiques à droite (Source : ISL)**

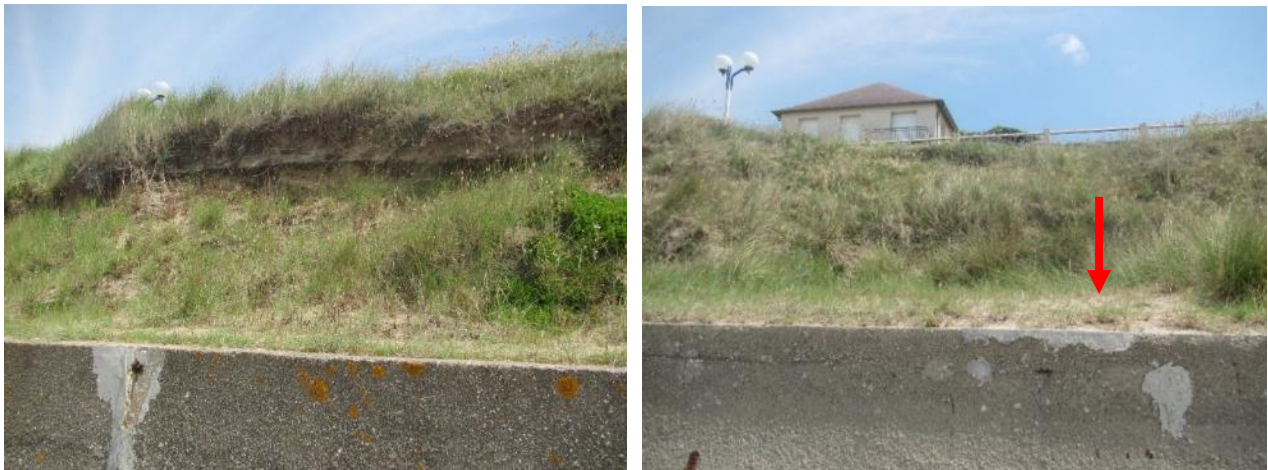
**Figure 4-8 : Erosion du talus à gauche et affaissement à droite (Source : ISL)**

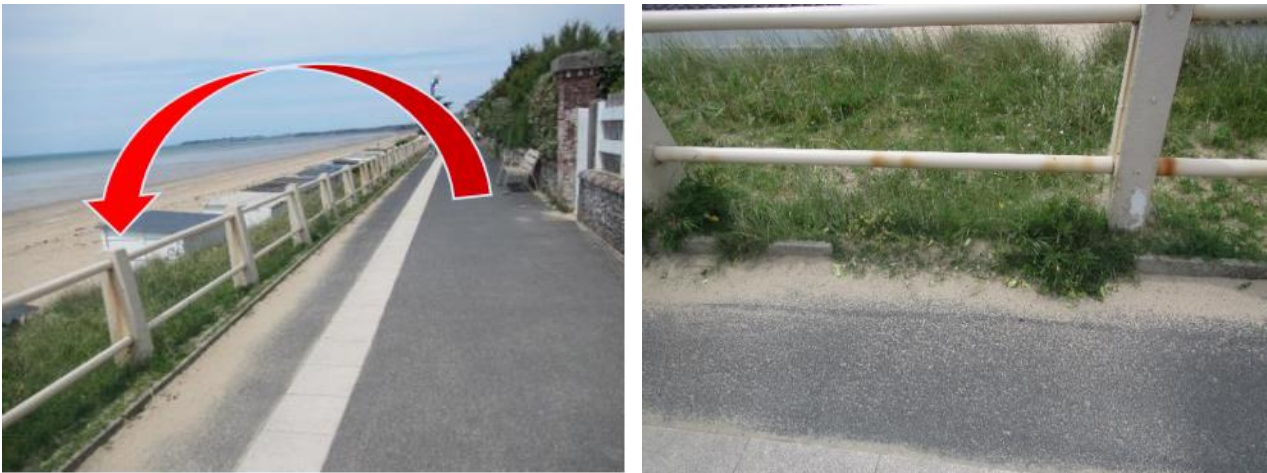
L'autre sujet préoccupant concernant la promenade est la présence de mouvements en crête signe d'un glissement généralisé du talus visible sur la Figure 4-9. Ce désordre est principalement observable au Nord, lieu où le talus est plus raide.

**Figure 4-9 : Affaissement de la promenade à gauche et bordure endommagée à droite (Source : ISL)**

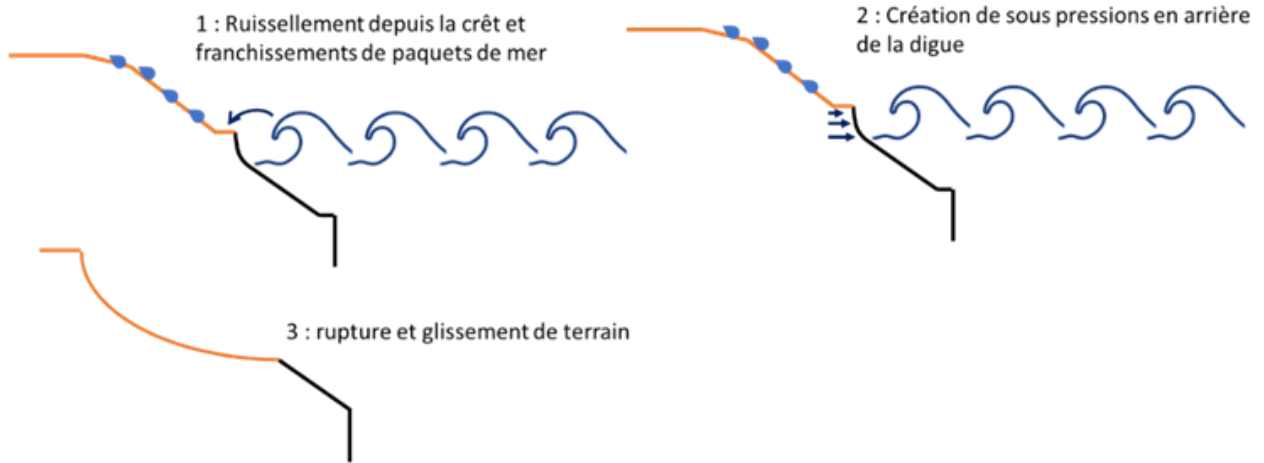
D'autre part, la plateforme étanche et la poutre de couronnement dessinés en tête de perré sur les plans d'origine n'ont jamais été réalisés. Il n'y a donc pas de revêtement de protection et d'imperméabilisation. Les dégradations lors de l'épisode de tempête de 2020 et les risques de défaillance actuels sont notamment liés aux écoulements d'eau (pluviales depuis la route en haut du cordon dunaire et de ressuyage en arrière de la digue de front de mer).

**Figure 4-10 : Hypothèse de défaillance de l'ouvrage**
