# COMMUNE DE JULLOUVILLE – ASA JULLOUVILLE CENTRE

## ÉTUDE DE RENFORCEMENT DU FRONT DE MER DE JULLOUVILLE

N° : 23F-044-RA-1  
Révision n° : A  
Date : 01/08/202323

// Phase 1 : Diagnostic

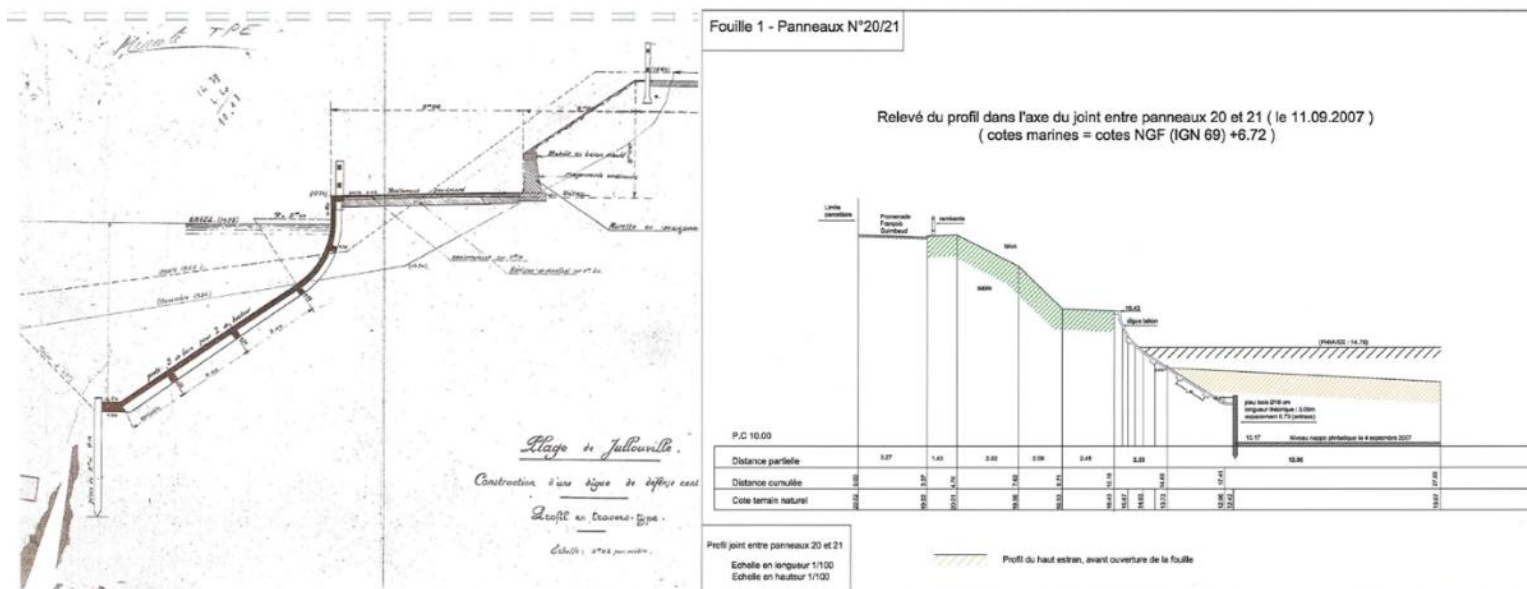
**Figure 2-2 : A gauche, coupe en travers type d’origine (la promenade et la longrine béton n’ont finalement pas été réalisées), à droite un profil en travers de la protection actuelle (Source CETE 2007)**

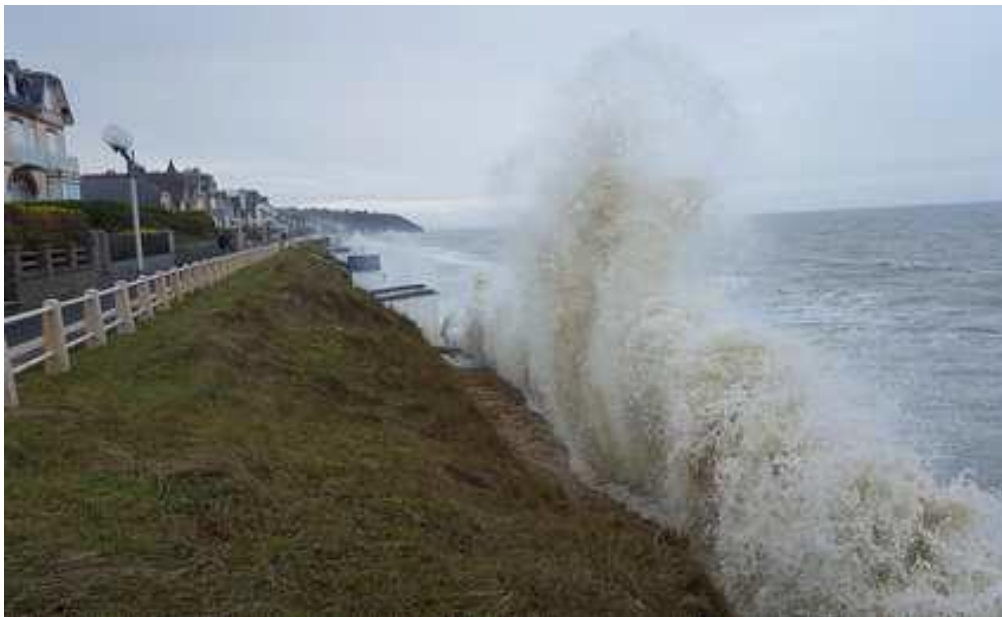
**Figure 2-5 : Submersion marine le 11 mars 2020 [8]**

Le talus non protégé subit l'action érosive des vagues et des écoulements des paquets de mer. L'eau stagne sur la plateforme intermédiaire perméable sur laquelle se trouve les cabines et s'infiltrer derrière l'ouvrage. Lorsque les vagues se retirent, des écoulements d'eaux et de sables au travers des joints sont visibles.

Le mercredi après-midi, l'un des panneaux béton de l'ouvrage semble commencer à basculer vers l'avant. Le sable à l'arrière est fissuré. Un décalage entre ce panneau et les panneaux adjacents est constaté. Dans le rapport [8], une surcharge liée à des poches d'eau derrière l'ouvrage est envisagée.

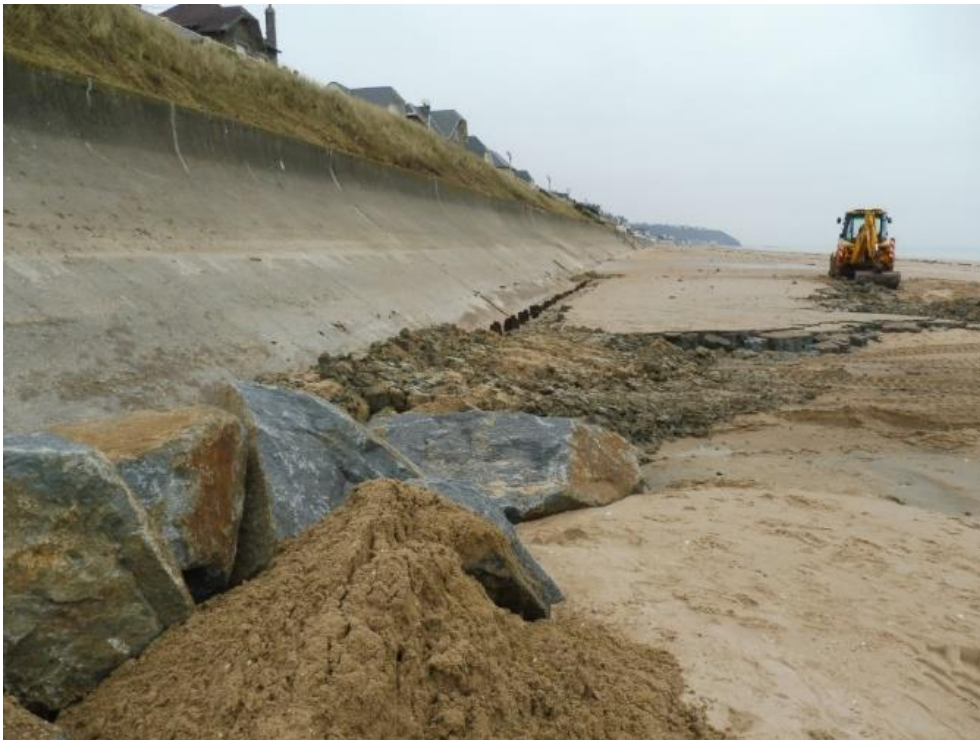
Figure 2-10 : Travaux de recharge en 2018 [5]

- Confortement de la digue par des enrochements en février 1990.
- Confortement à la suite de la tempête Eleanor du 3 au 4 janvier 2018 : Rechargement en tange. Le point bas à la jonction des enrochements de Jullouville Nord a été remblayé.

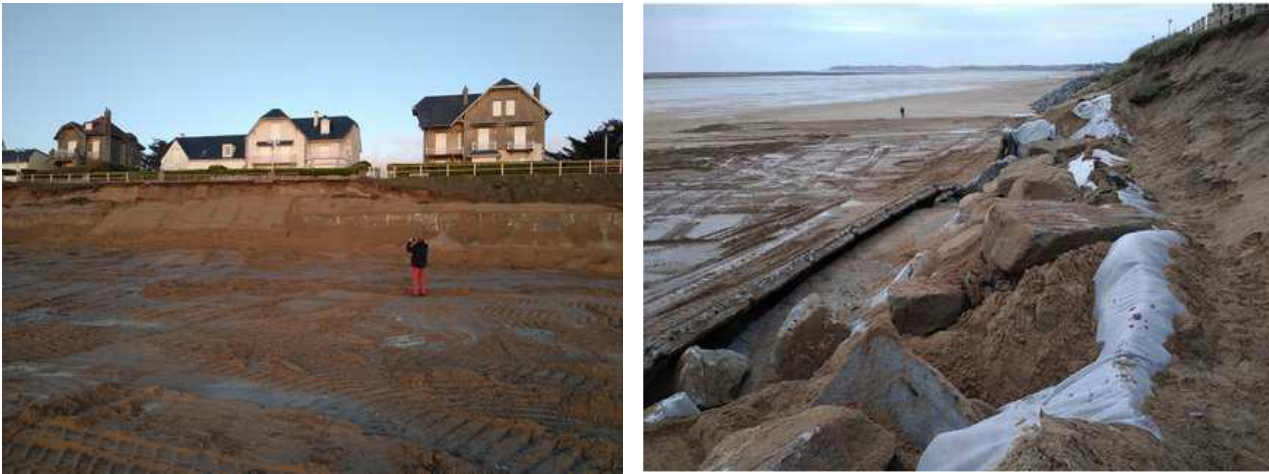
**Figure 2-11 : Premières phases de travaux provisoires (Jeudi 12 mars à gauche, Vendredi 13 mars à droite) [8]**

- Consolidation en urgence en mars 2020 à la suite de la tempête Norberto, évènement extrême détaillé au 2.2.3 : Dans l'après-midi du jeudi 12 mars, directement à la suite de l'effondrement, deux pelles rechargent en sable derrière les panneaux béton à proximité de la brèche, au niveau de l'effondrement sous la promenade et d'anses d'érosion sur le talus.

Le vendredi 13 mars 2020, malgré le passage de deux marées agitées accompagnées de fortes rafales de vent, le remblai a bien tenu à l'exception des secteurs à proximité immédiate avec la brèche. Dans l'après-midi, le service technique met en place un géotextile avant de poser des enrochements pour limiter les fuites de sables. Sous les enrochements, le panneau béton cassé est conservé pour son effet prise lame. L'ensemble est ensuite remblayé de sable.

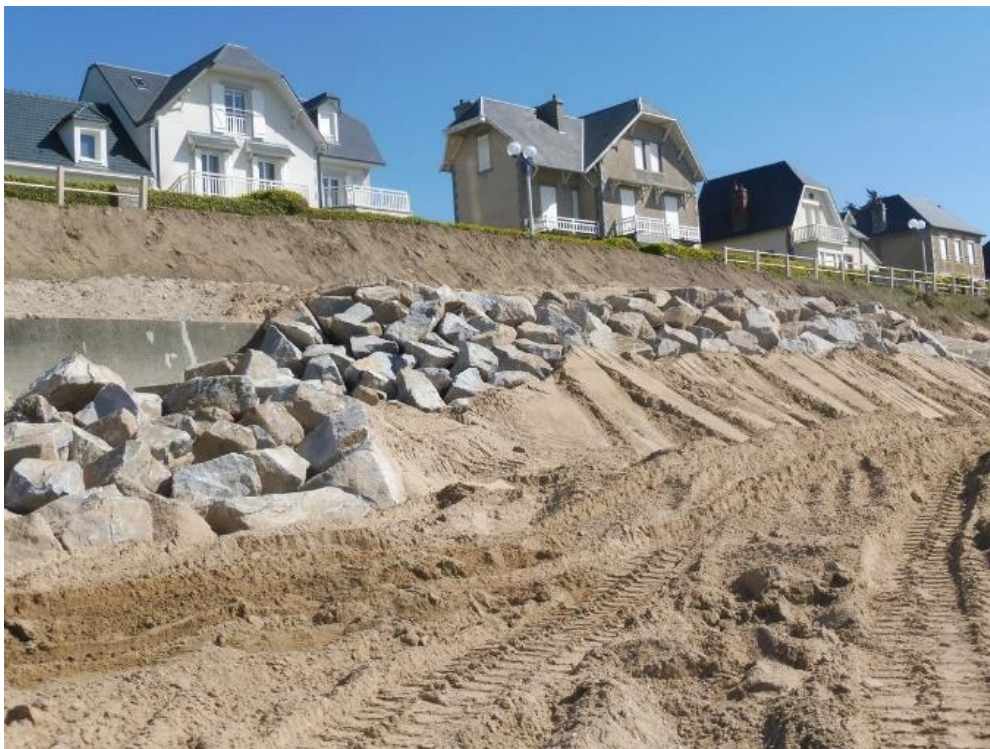
**Figure 2-12 : Fin des travaux de 2020 [5]**

La semaine suivante du lundi 16 au jeudi 19 mars 2020, les travaux se poursuivent. La partie haute du talus est remblayée et compactée jusqu'à la crête de l'ouvrage.

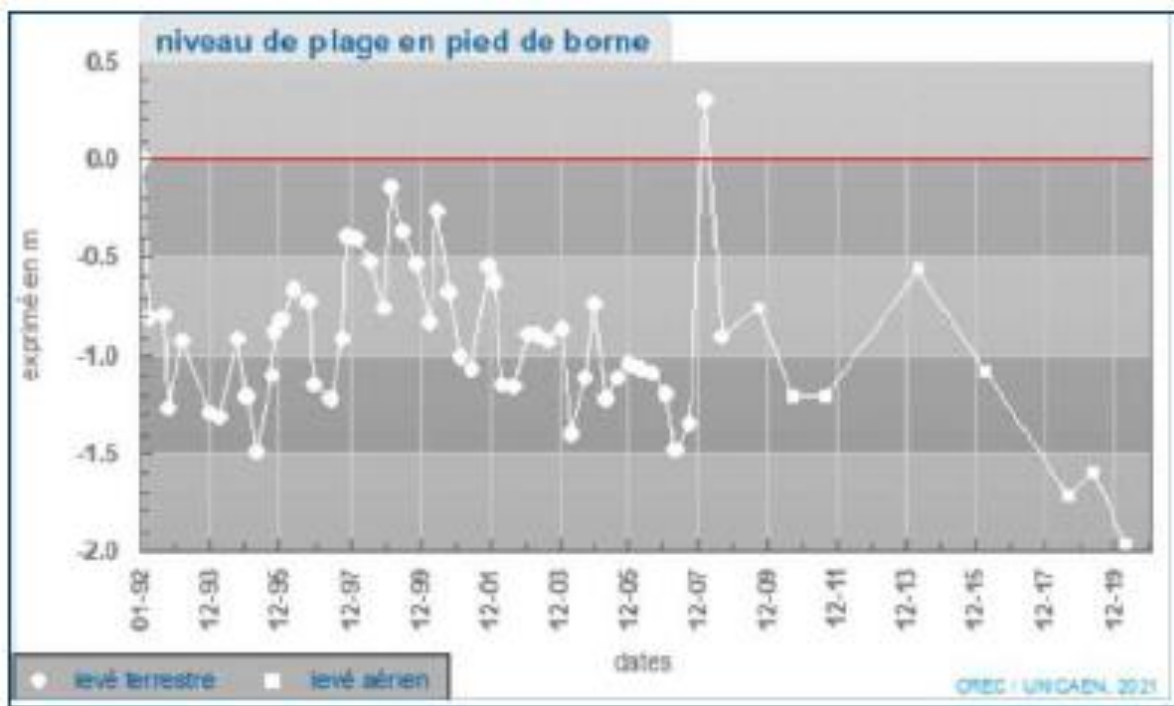
**Figure 3-15 : Evolution du niveau de plage en pied borne pour la station SW98 de janvier 1992 à avril 2020 [13]**

La station SW98 située au sud de l'ouvrage présente une évolution relative constamment négative par rapport au relevé initial de 1992. Excepté le pic d'accrétion de 2007 pouvant être apparenté à un rechargement de sable massif, l'année 1992 semble être une année de forte accrétion. Toute comparaison à cette période mènera à une conclusion de forte érosion sur le secteur de Jullouville. Il convient de réaliser une analyse plus globale sur la période 1992/2020. Une première phase d'accrétion peut être observée de 1993 à 1999 et suivie d'une phase d'érosion jusqu'en 2020 entrecoupée par le pic succinct d'accrétion en 2007.

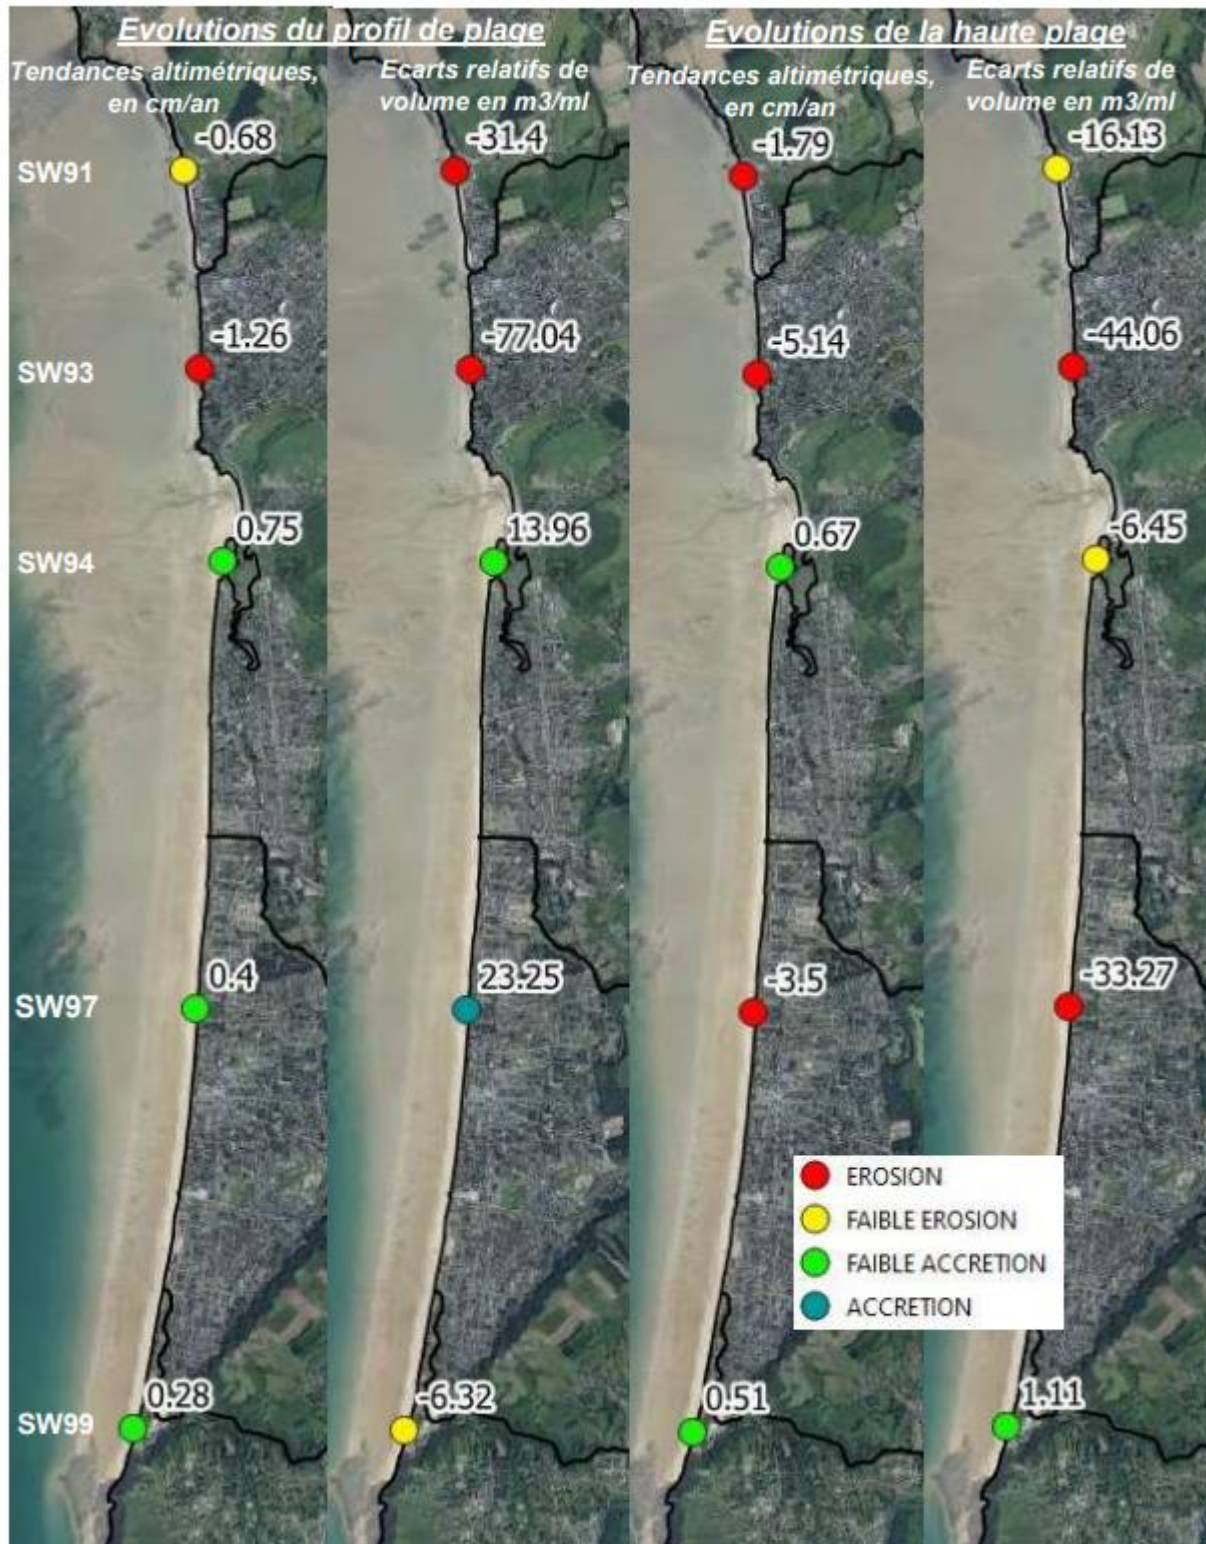
Figure 3-16 : Tendence d'évolution en cm/an du niveau de plage entre 2009 et 2020 pour le profil de plage à gauche et le haut de plage à droite

Au sud de Jullouville les tendances d'évolution indiquent une faible accretion en haut de plage. La visite de démarrage du 23 mai 2023 a permis de confirmer cette hypothèse. Lors de la visite le niveau de sable observé en pied de digue est bien plus haut au Sud qu'au Nord.

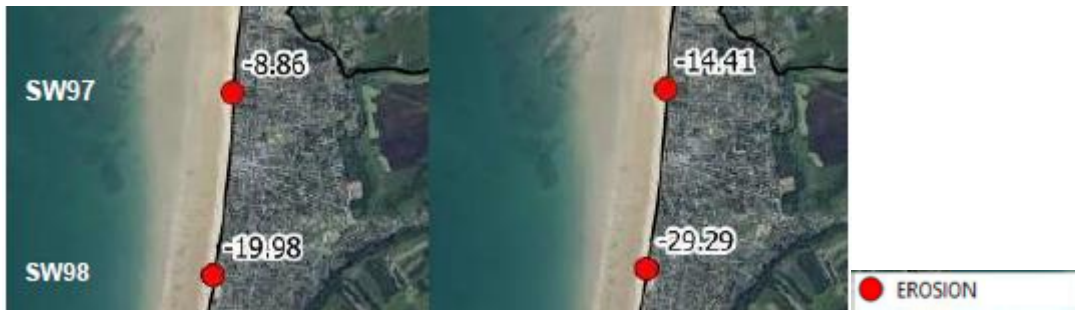
Figure 3-18 : Tendances d'évolution en cm/an du niveau entre 2019 et 2020 pour le profil de plage (à gauche) et pour la haute plage (à droite). [13]

Les variations saisonnières du niveau de sable en pied de digue varient de 30 cm à 1 m de profondeur et ne sont pour le moment pas préoccupantes. En effet, les profils réalisés à l'aide des données transmises par le ROL montrent que les fondations sont toujours situées à 3 m de profondeur sous le sable.

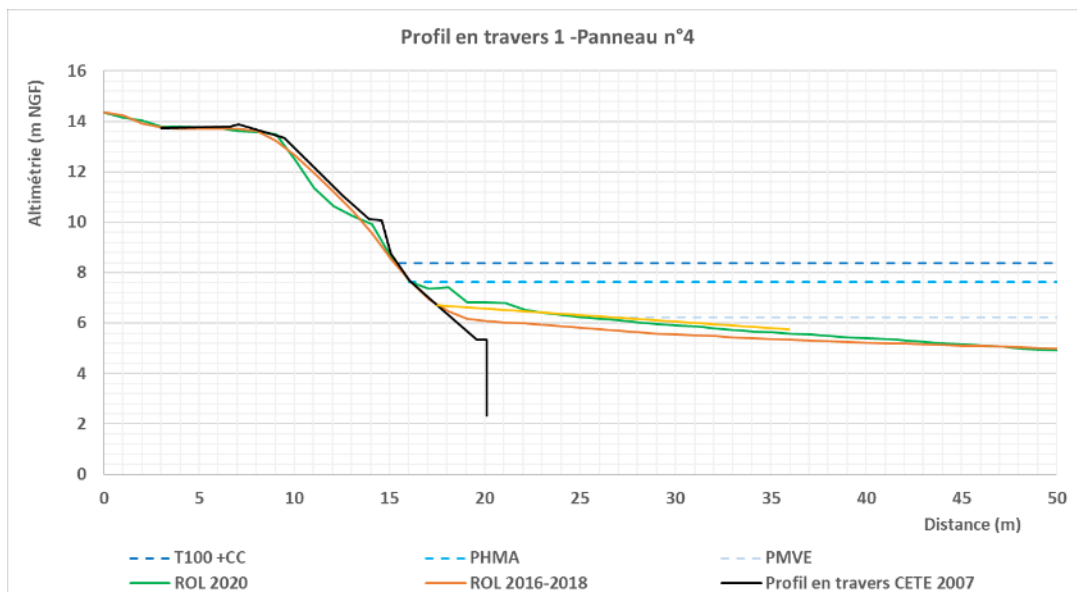
Figure 3-19 : Profil en travers au Nord de la digue de de Jullouville

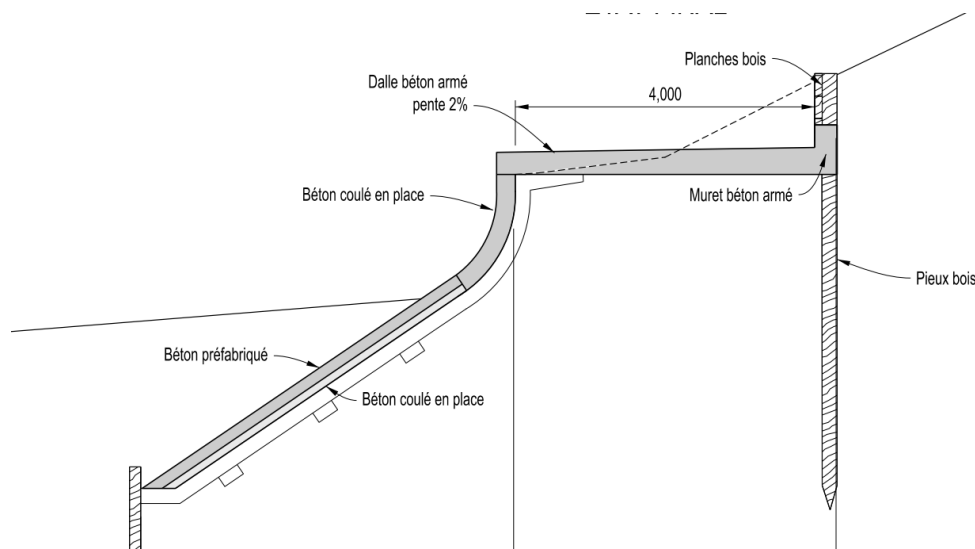
**Figure 6-2 : Confortement au droit du perré et de la promenade**

L'objectif pour le confortement du perré est de retrouver une structure homogène permettant de maintenir en place les matériaux sur lesquels repose l'ouvrage. La solution retenue pour cette première partie est de créer un nouveau perré en béton par-dessus l'ouvrage actuel ; ce dernier servant de coffrage. Les travaux étant soumis à la marée, la partie plane du perré sera construite en béton préfabriqué pour limiter le temps de mise en œuvre.

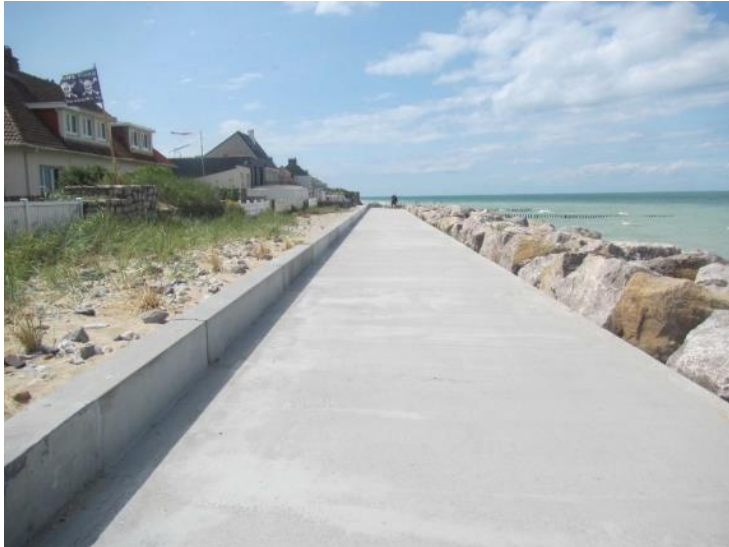
**Figure 6-3 : Exemple promenade en béton (Source : photo ISL)**

La seconde partie concerne la promenade avec les cabines. Empêcher l'infiltration d'eau à l'arrière de la structure ainsi que faciliter son évacuation (afin de réduire les pressions côté terre exercées sur les parois en béton) sont les deux objectifs pour limiter les désordres.

En complément, un muret en haut de la promenade de 30cm sera installé permettant de retenir les éventuels franchissements.

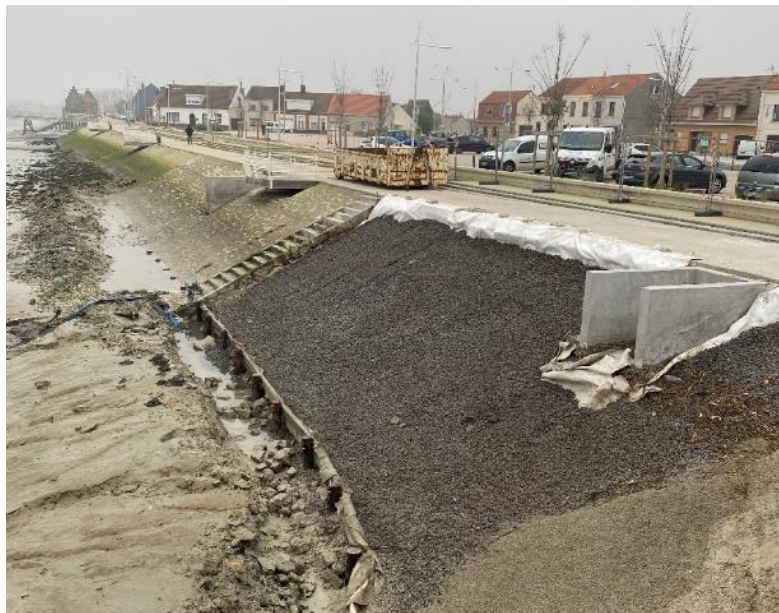
**Figure 6-5 : Mise en œuvre de pieux-planches pour soutenir le pied de talus – Aa (source : photo ISL)**

Pour limiter l'impact financier, environnemental et paysager, il est préconisé d'opter pour la seconde solution. La longueur des pieux sera d'environ 5 m, pour un diamètre de 300 mm et un espacement de 2 m. Ces caractéristiques devront être définies précisément en phase PROjet.

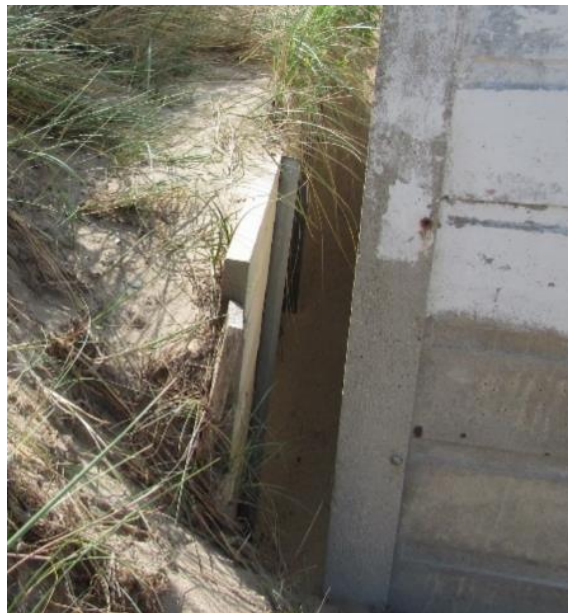
A noter que cette solution est déjà utilisée sur de petits linéaires derrière les cabines et se révèle efficace. Des usagers ont construit des structures en bois ou en dur similaires afin de lutter contre l'érosion et l'affaissement du talus comme le montre la figure ci-dessous.

**Figure 6-6 : Structure en pieux planches relevée lors de la visite (Source : photo ISL)**

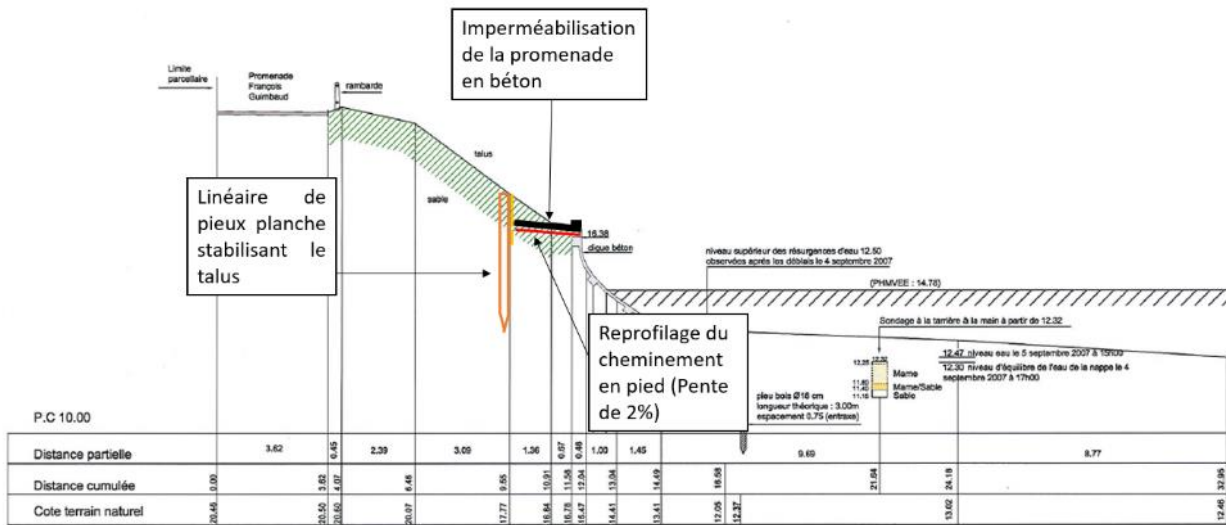
**Figure 6-7 : Présentation de la solution pieux-planche du talus couplée à celle de la promenade intermédiaire**

Cette solution permet d'élargir la promenade au droit des profils ou sa largeur est insuffisante pour réaliser les travaux d'imperméabilisation, comme le montre le profil du panneau 4.

Le maintien du talus permettra d’éviter les glissements observés sur la promenade en crête.

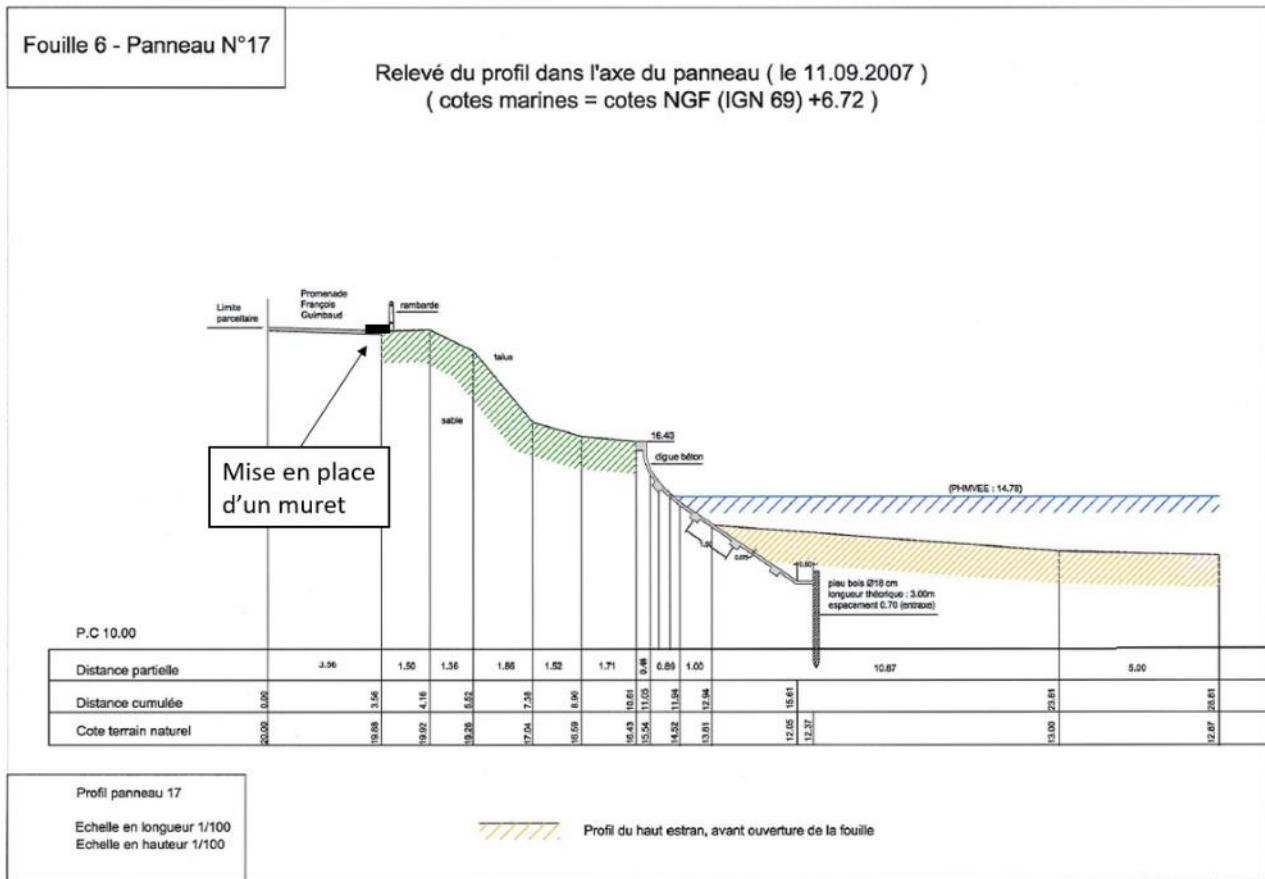
Les ruissellements provenant de la crête et s’écoulant sur le talus constituent une source de déstabilisation de celui-ci. Contrairement à ce qui était prévu dans le plan initial de l’ouvrage, il n’y a pas de plateforme d’étanchéité ou de couronnement en crête. L’objectif pour cette partie est donc d’entreprendre des travaux de confortement afin de construire un muret de rétention le long de la promenade et limiter les ruissèlements sur le talus.

**Figure 6-8 : Présentation de la solution de confortement de la promenade en crête**

La promenade François Guimbaud ne disposant pas d'un réseau d'eau pluvial, les eaux de ruissellements doivent tout de même être évacuées vers la mer. Des rigoles bétons à ciel ouvert seront installées tous les 50 m sur le talus. Cette option permet un entretien aisé du dispositif.

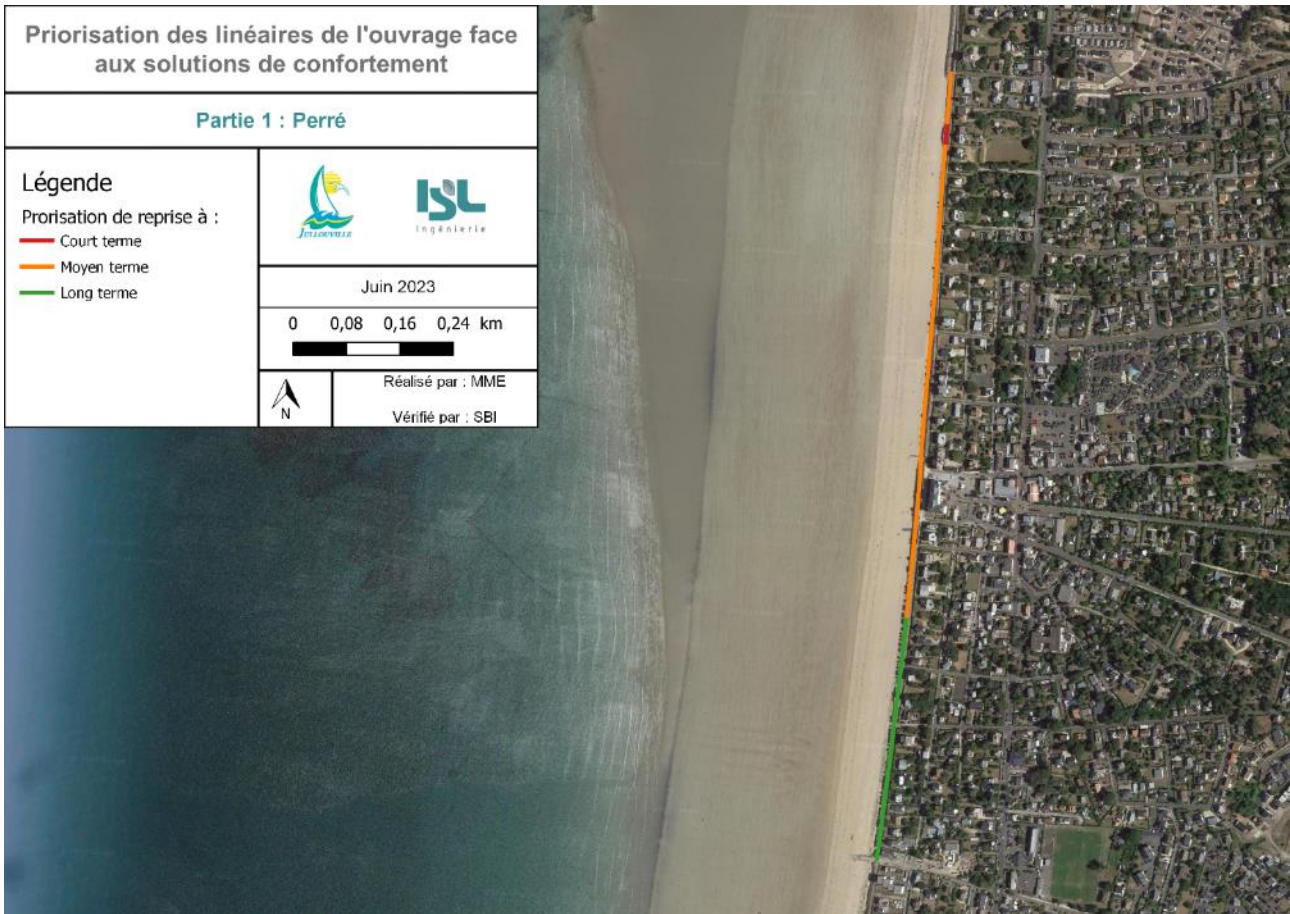
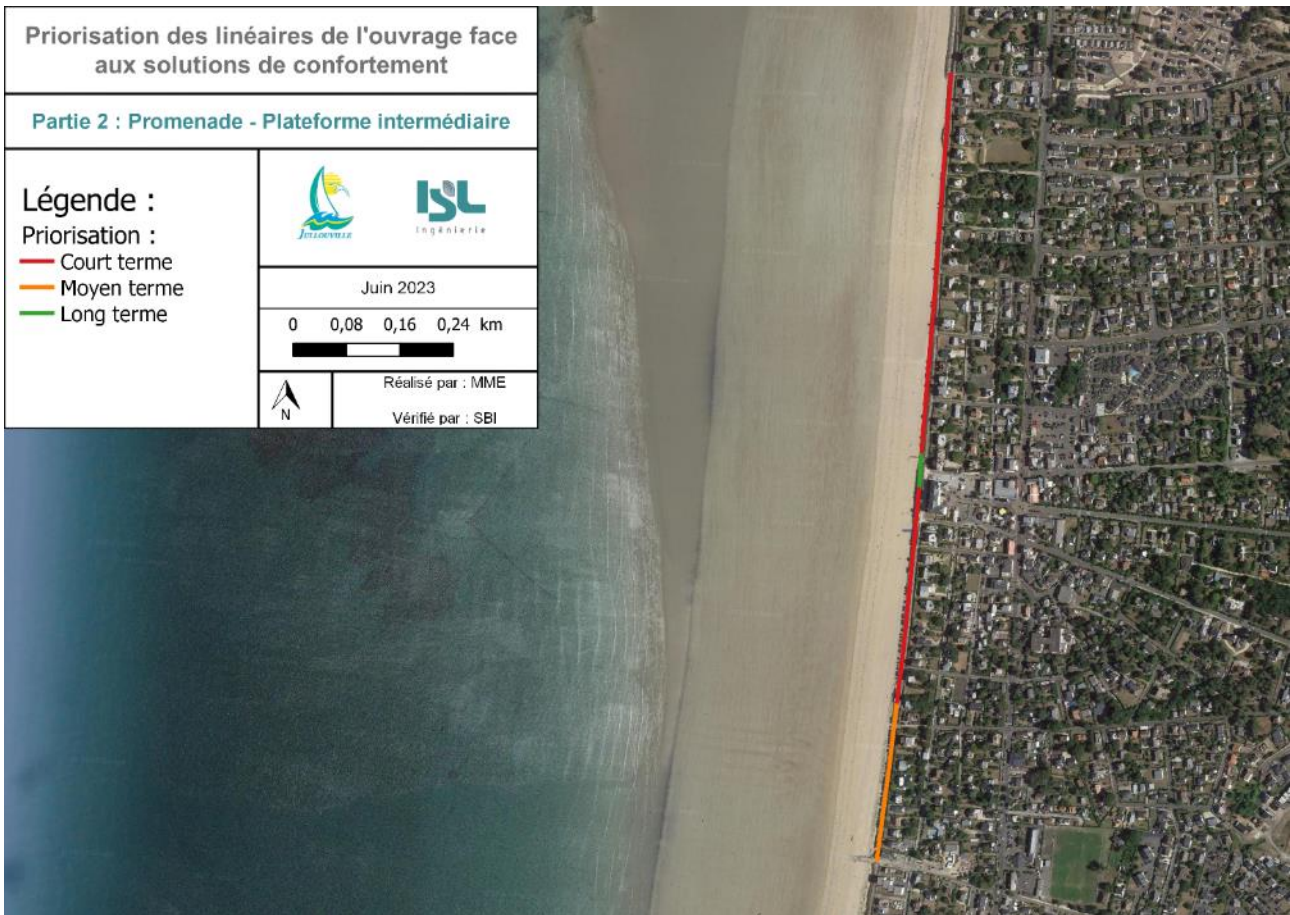
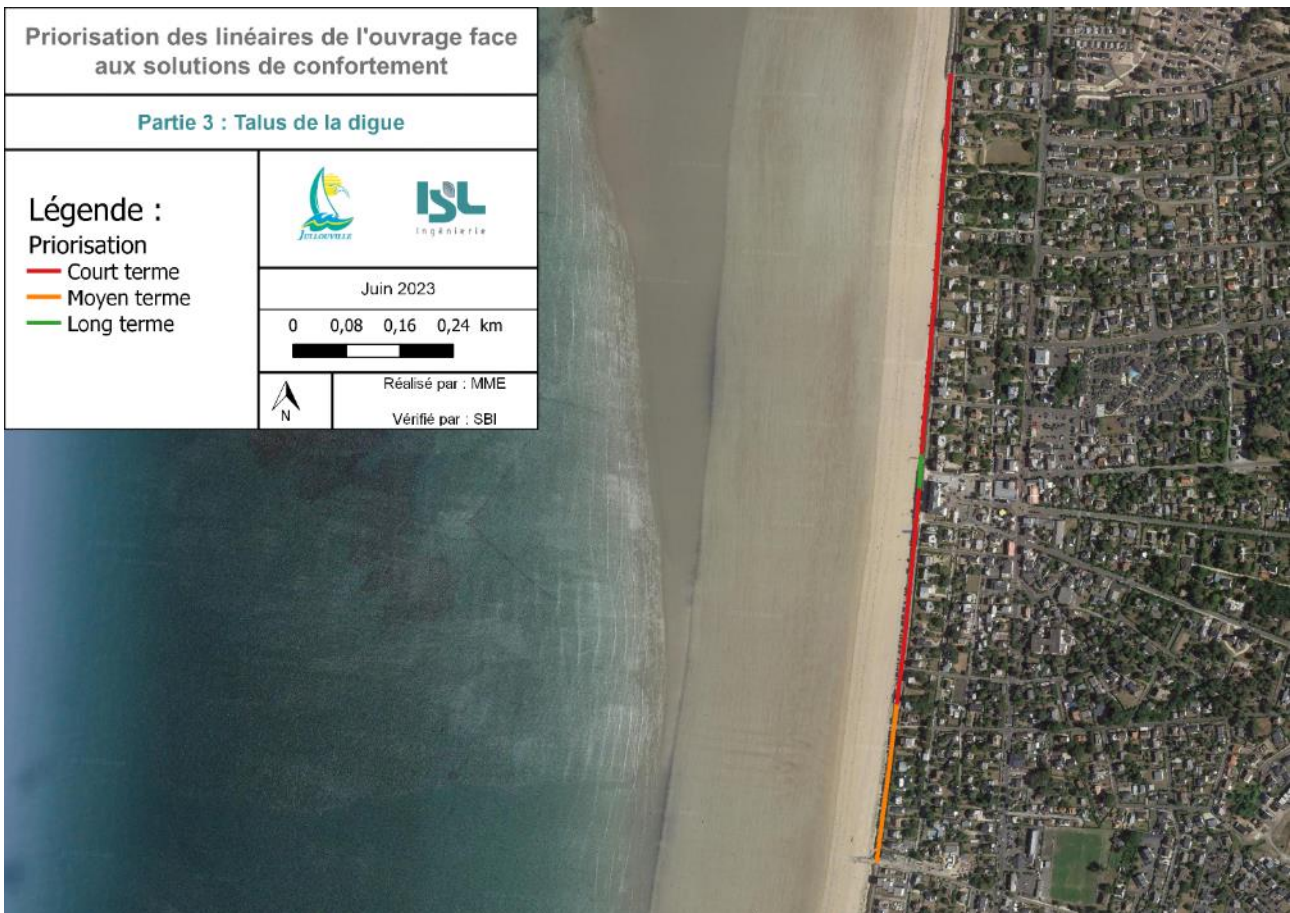
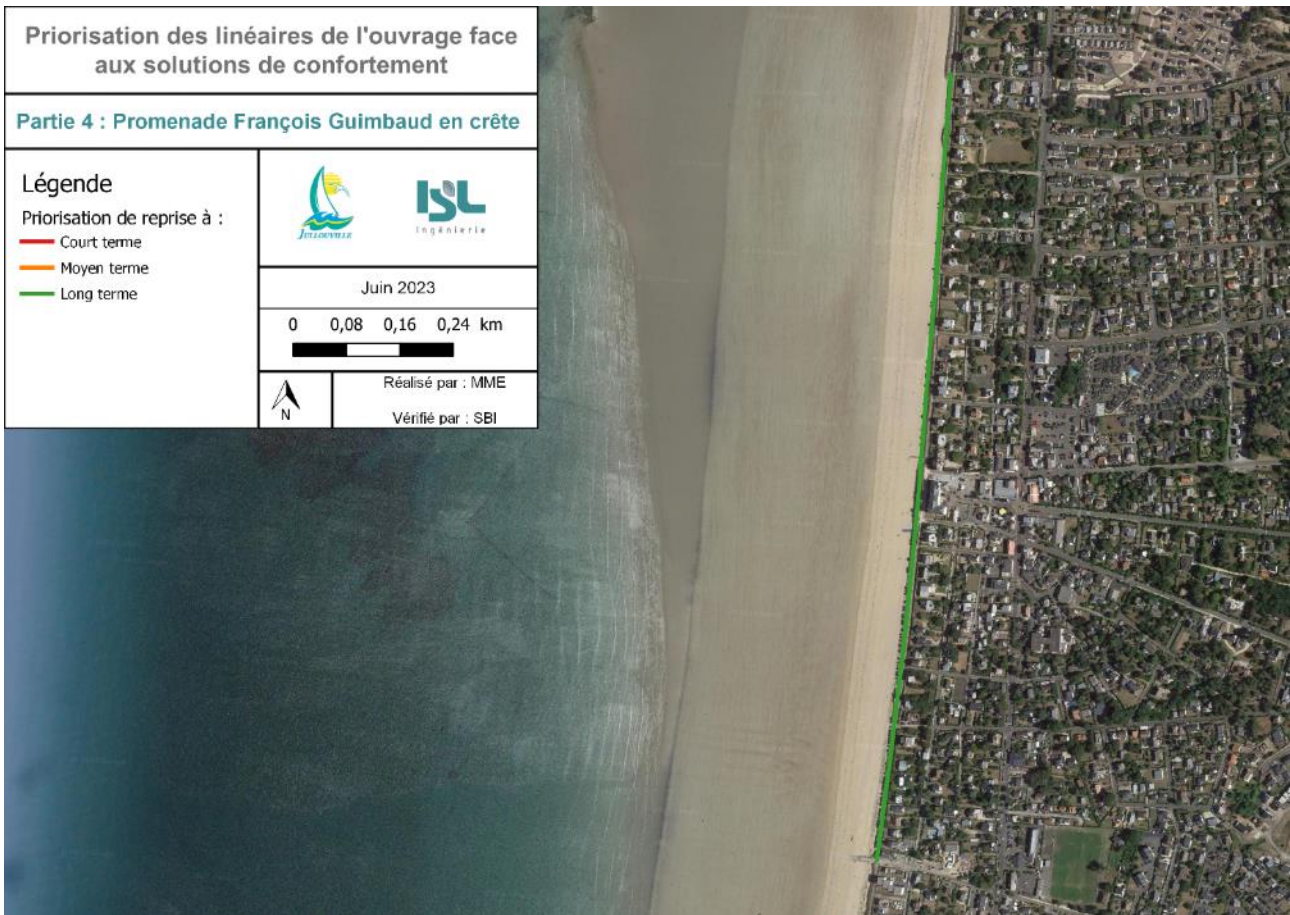
# ANNEXE 2 CARTES DE PRIORISATION DES SOLUTIONS DE CONFORTEMENT

Les cartes présentes en ANNEXE 2 synthétisent pour chaque partie de l'ouvrage, les linéaires nécessitant une reprise à court terme, à moyen terme et à long terme. Les cartes ont été produites à partir des désordres relevés lors de la visite de terrain, des profils en travers de l'ouvrage et du niveau de sable présent en pied d'ouvrage issus des données d'entrée.

Une reprise à court terme est préconisée lorsque l'ouvrage présente de nombreux désordres d'ordre structurel pouvant affecter la tenue de l'ouvrage face aux conditions maritimes et climatiques du littoral de Jullouville. Une reprise à long terme est indiquée pour les tronçons ayant déjà été repris ou ne nécessitant pas de travaux de confortement dans l'immédiat.
